Odborný posudek č. 080705

Posouzení aktuálního stavu topolů kanadských
ve stromořadí v ulici Školní v Černošcích
a návrh budoucích pěstebních opatření

Vegetační prvek: jednostranné uliční stromořadí 22 ks topolů kanadských *Populus x canadensis*

Posudek vyhotoven: 09. 08. 2007 na základě požadavku zadavatele ze dne 26. 7. 2007
a na základě podkladů zhotovitele posudku:

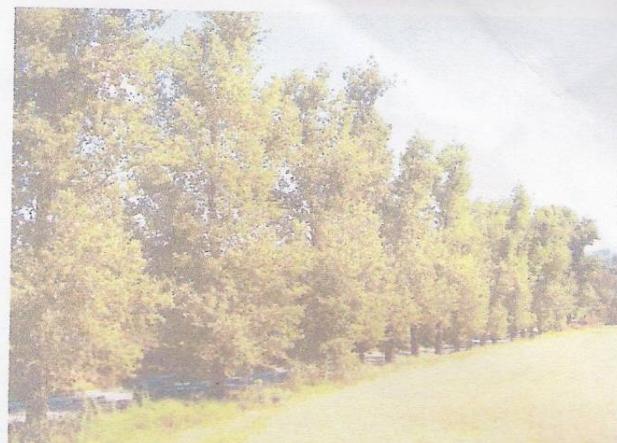
Odhadem se jedná o 50-60 let staré topoly kanadské - *Populus x canadensis*. U nás zdomácnělý topol kanadský je původem severoamerická dřevina - kříženec - jehož jeden z rodičů je náš domácí topol černý *Populus nigra*. Stromořadí tvoří souvislý líniový porost. Topoly jsou dospělé, z hlediska mýtní zralosti přestárlé. Na svém stanovišti jsou vystaveny působení větru, což mělo před stabilizačním řezem za následek četné zlomy kosterních větví.

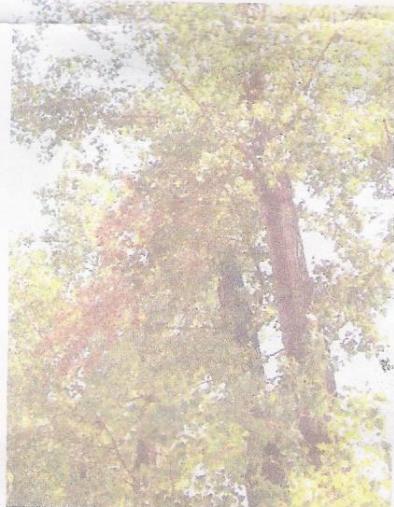
U žádného z posuzovaných stromů jsem při terénní obchůzce nezaznamenal zásadní bezpečnostní problém. Vyskytuje se zde sice stromy s různými defekty, ale ty jsou výrazně umírněny právě v důsledku masivního odlehčení. Vylomené nebo zlomené větve se v korunách vyskytují, nejedná se ovšem o zásadní bezpečnostní problém. V drtivé většině se jedná o výmladky malých průměrů (do pěti až osmi cm), které v porovnání s původními nebezpečnými kosterními větvemi nepředstavují zásadní bezpečnostní riziko. Vylamování výmladků je přirozené, jelikož jejich nasazení do kmene či větví nižších rádů není stabilní. Z tohoto důvodu nesmíme nechat výmladky „přerůst“ únosnou bezpečnostní mez. Viz návrh opatření.

Na stávajících stromech je třeba pracovat s novým obrostem (sekundární korunou), aby stromy byly nadále bezpečné a přitom měly dostatek fotosynteticky aktívnych větví. Jinými slovy: stromy, která mají defektní větvení, nebo jiná mechanická poranění snižující jejich provozní bezpečnost se musí dále postupně snižovat (adekvátně k závažnosti defektu).

Výmladky se musí prořeďovat (selektovat) s cílem vytvoření hodnotné sekundární koruny s "přirozeným" rozložením nových větví. Současně je však zapotřebí udržovat je v takové délce, aby se nevylamovaly sami vlastní váhou nebo pod náporem větru či sněhu.

V každém případě je potřeba pokáçet dva odumírající stromy s pořadovým číslem 19. a 21.

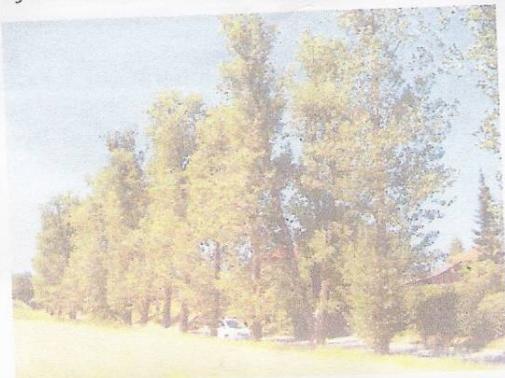
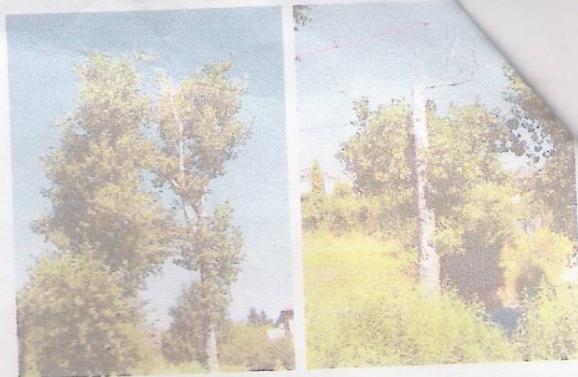
Způsobů jak obnovit (nahradit) stávající stromořadí je několik. V první řadě je ale nutné ujasnit si funkci, kterou má stromořadí plnit a jaký záměr má splnit z hlediska územního rozvoje na přilehlých pozemcích. Výsadba nových stromů bude záležitostí na dalších minimálně padesát let a proto je velice důležité vysadit na toto místo "správný" taxon. Pokud na přilehlém poli proběhne v následujících letech výstavba, bude zřejmě volba taxonu jiná, než kdyby se zde uvažovalo například o parkové ploše apod. Jedním z hlavních faktorů rozhodujícím o volbě správného taxonu je požadavek na výšku nasazení prvních větví v koruně (podjezdová výška, podchodná výška, omezení výšky s ohledem na budovy, ploty, nadzemní vedení, výhled do křížovatky atd.). Rozhodně nemá smysl sázet malokorunné stromy do místa, kde je kmen takto blízko silnice.
